6.3 Vyhodnocení mechanických poškození na vertikálních částech konstrukce

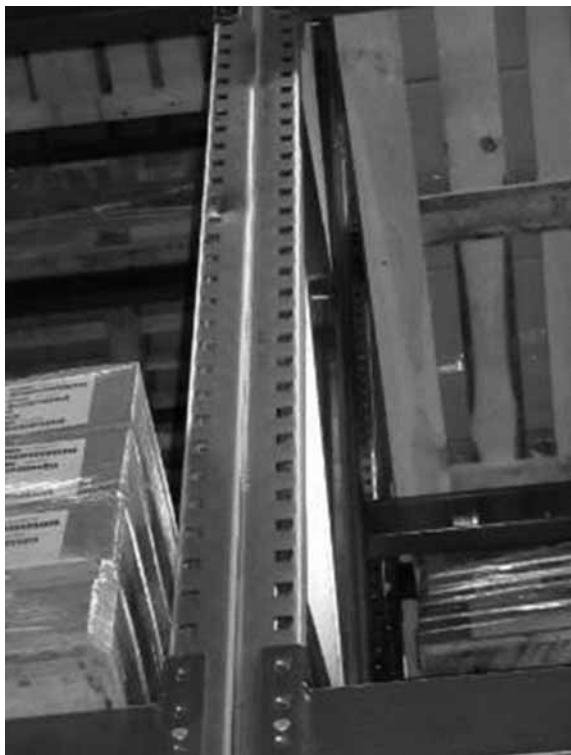
Absolutní většina mechanických poškození regálů je důsledkem kolize manipulační techniky s konstrukcí regálu. Z toho lze dovodit, že 90 % mechanických poškození najdeme přibližně do výšky 2 m, kde jediné může dojít ke kolizi vysokozdvizného vozíku s konstrukcí regálu. Závady, které vzniknou ve vyšších úrovních bývají zpravidla způsobeny vidlemi vozíku, nebo břemenem samotným a jejich frekvence bývá výrazně nižší (jeden takový příklad ukazuje fotografie).

Důvodem je i to, že konstrukce regálu je relativně pružná a ve větší výšce může reagovat na náraz tím, že „se sloupek prohne“, což je pružná deformace. V úrovni podlahy je regál kotvením pevně spojený s podlahou a mechanické nárazy pak nutně způsobí nevratnou deformaci materiálu.

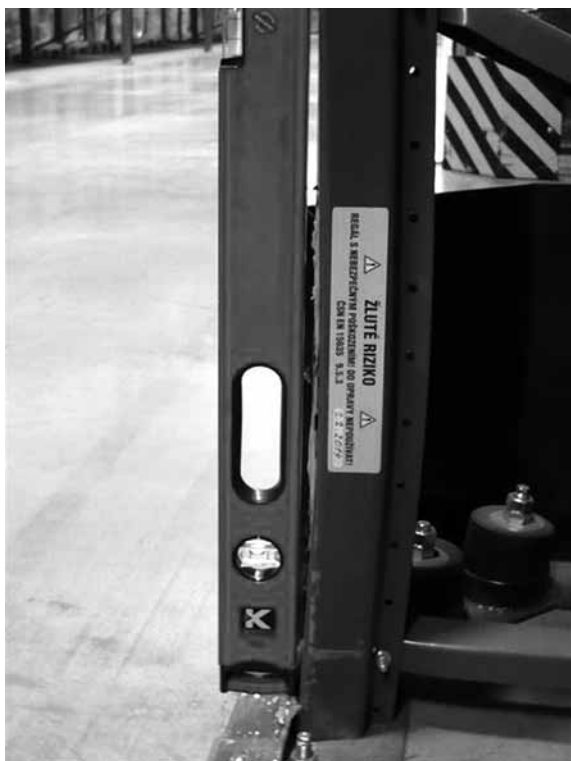
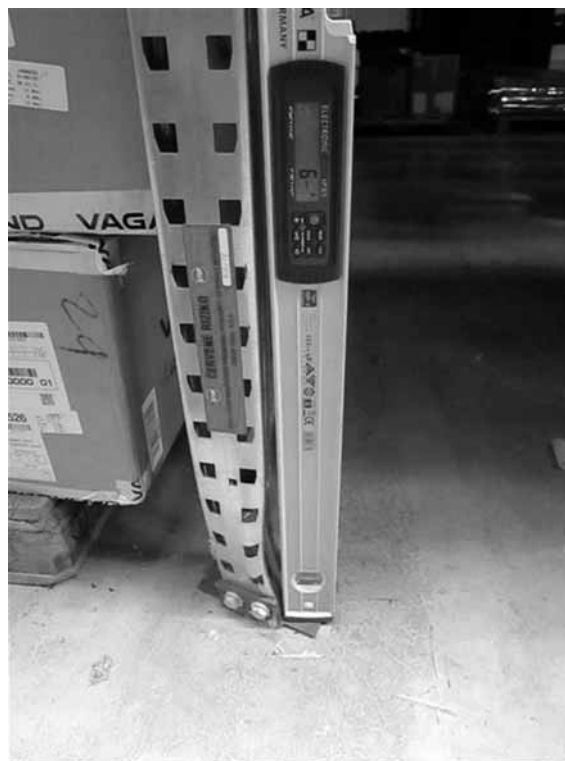
ČSN EN 15635 kapitola 9.5.1 písmeno a): rovná hrana v délce 1,0 m je přiložena k plochému povrchu na konkávní straně poškozené části tak, že poškozené místo leží, pokud možno, uprostřed délky rovné hrany. Pokud toto měření provádíme, poslouží nám velmi dobře kvalitní kovová vodováha.

Poté pomocí měřítka zjistíme míru deformace. Porovnáním s hodnotami uvedenými v kapitole 9.5 ČSN EN 15635 pak určíme stupeň rizika.

Je-li poškození menší, než stanovené tolerance, jedná se o **zelené riziko**, je-li deformace menší než dvojnásobek povolené tolerance, jedná se o **žluté riziko**. Přesáhne-li zjištěná deformace dvojnásobek stanovené deformace v konkrétním směru, jedná se o **červené riziko**. Poté poškozené místo označíme. Norma neurčuje způsob označení regálu, ale v praxi je ideální použít samolepicí štítky v barvě konkrétního rizika, které nalepíme na regál v místě poškození. Vhodné je, aby na samolepce bylo okénko, kam je možné vepsat datum, kdy byla závada zjištěna.

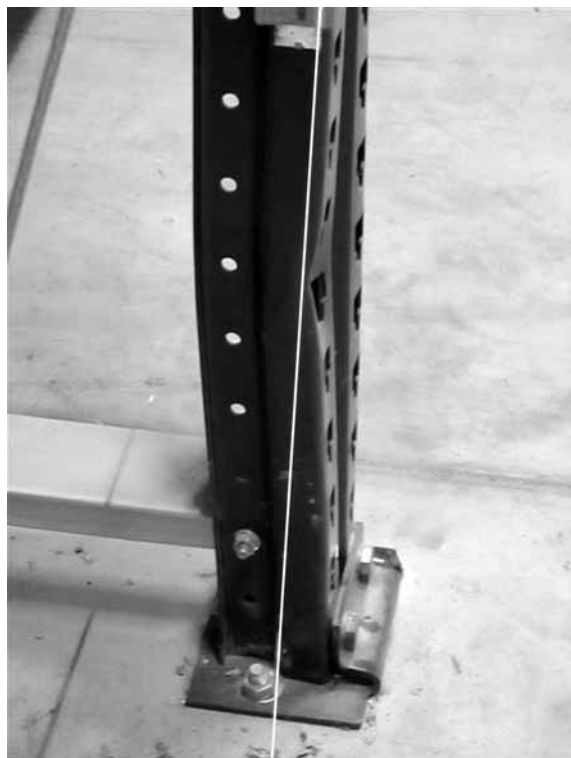
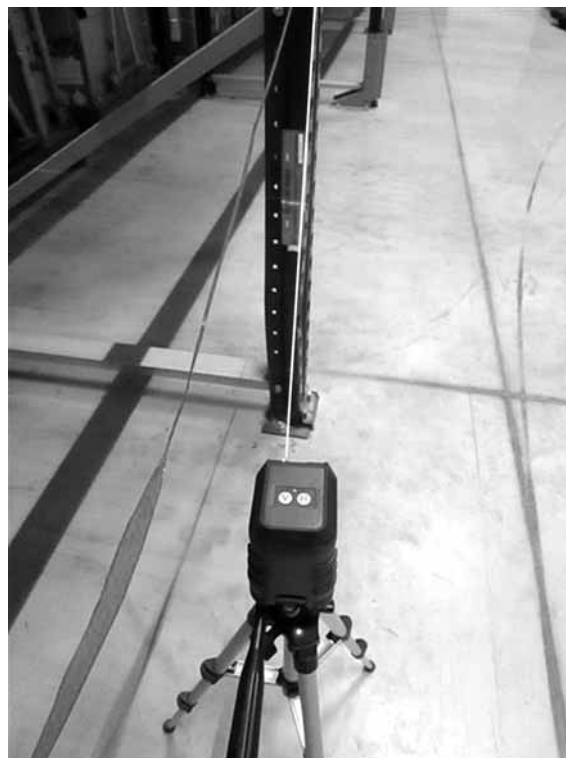
K měření deformací lze použít i křížový laser, který dokonale ukáže deformaci sloupku rámu.

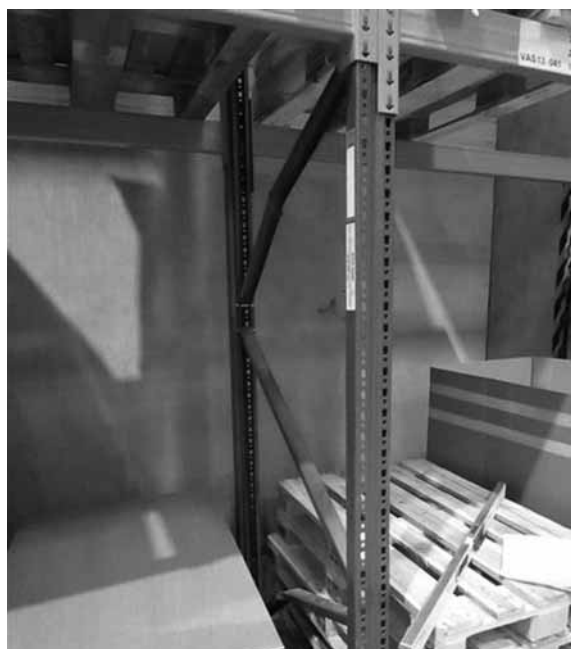
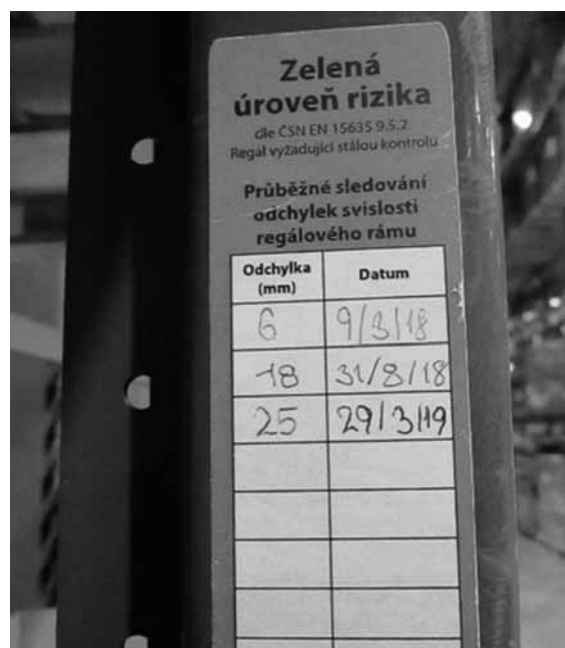
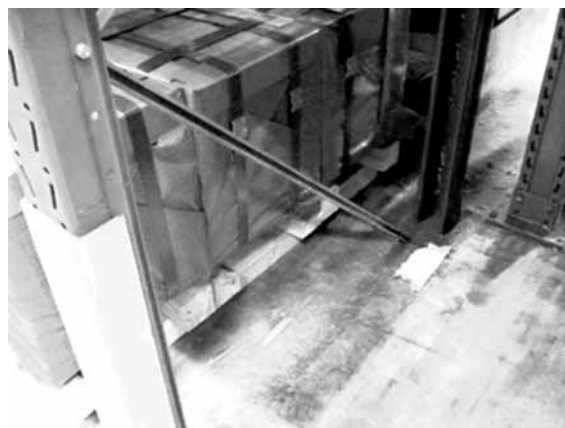
Závěrem této kapitoly je třeba upozornit na velmi častá **poškození diagonálních a horizontálních výztuh rámu**, která jsou mnohdy přehlížena jako nepodstatná. Opak je pravdou. Je třeba si uvědomit, že právě výztuhy namontované ve správném počtu, správným způsobem a na správném místě zajišťují předepsanou tuhost rámu. Poškozené a deformované výztuhy, které nejsou závčas vyměněny, způsobují velmi často následnou deformaci regálového sloupku.

Následující fotografie ukazují, jak se vyvíjela odchylka svislosti regálového rámu, kde byly poškozené dvě vzpěry a uživatel tuto závadu neodstranil. Podotýkám, že sloupek nebyl mechanicky poškozený.

A narazí-li revizní technik dokonce na chybějící vzpěru, jako vidíme na fotografii, je to třeba identifikovat jako nejvyšší stupeň rizika.

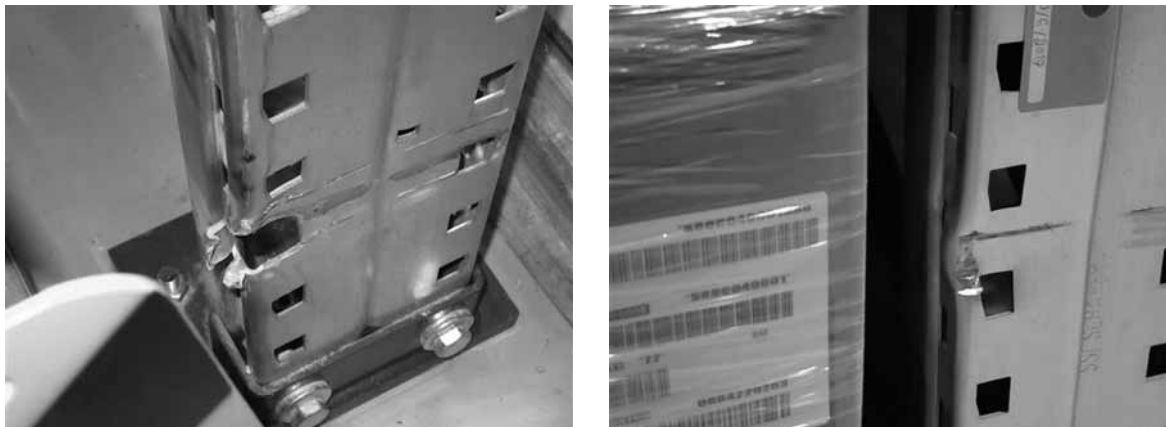
Někdy jsou mechanická poškození na sloupcích rámu relativně drobná a pak záleží na posouzení revizního technika, do jaké skupiny rizika je zařadí. Jeden takový případ dokumentují následující fotografie. V obou případech došlo k tomu, že ač byl sloupek mechanicky poškozený, nebyla zjištěna odchylka svislosti a při standardní kontrole poškození nebylo možné naměřit žádný průhyb. V prvním případě mělo však poškození charakter vytržení části nosné hrany, proto bych jej zařadil do kategorie žlutého rizika. Druhý obrázek bych ponechal v zeleném riziku s tím, že rám je třeba průběžně kontrolovat.

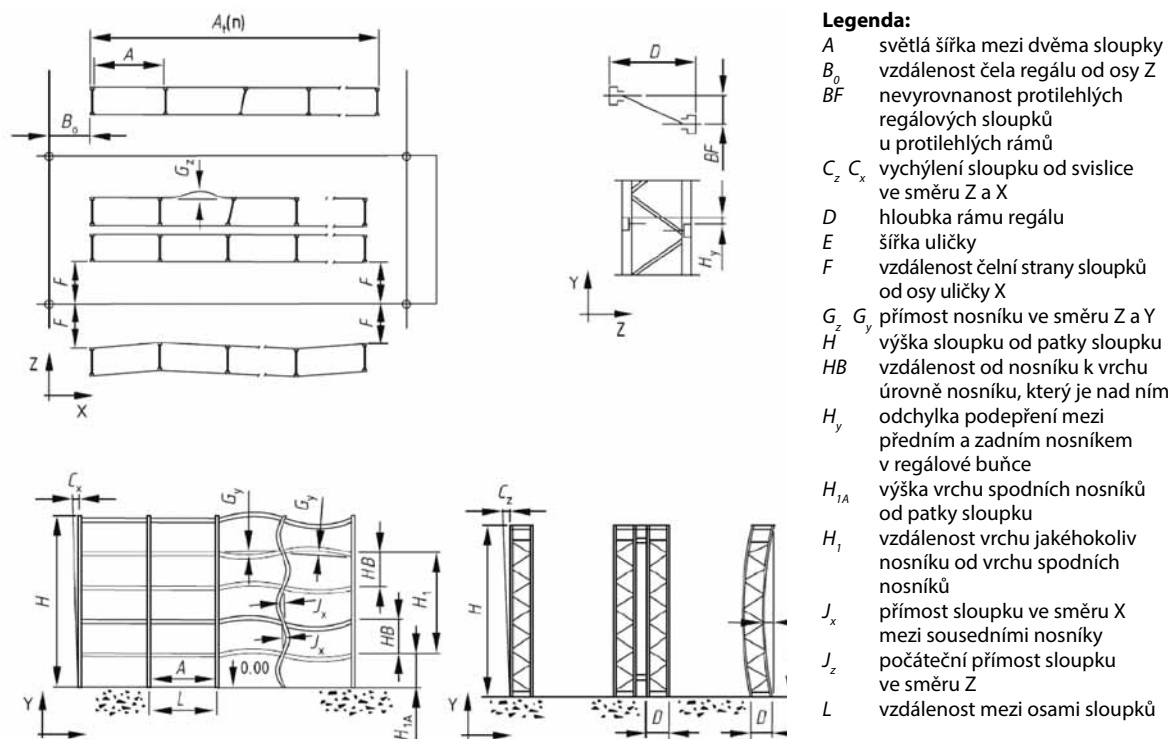
Obrázek 9 – Horizontální a vertikální tolerance

Jaké parametry by se měly kontrolovat ukazuje následující schéma. Ze všech těchto parametrů bych zmínil **nevyrovnanost protilehlých regálových ráků** (jedná se o parametr BF podle ČSN EN 15620 obrázek 9 na straně 23). Je to poškození, se kterým se revizní technik setkává poměrně vzácně a v zásadě jej mohou způsobit pouze dva vlivy:

- nekvalitní montáž,
- manipulační technika, která posune konstrukci regálu při běžné manipulaci v případě, že jsou regály ukotveny buď nedostatečně, nebo nejsou ukotveny vůbec.
